## Eine Brunnenreparatur in Bolgatanga East, im Norden Ghanas

Ausgeführt von unserem Partner **Water Vision Technology**

Im Dorf **Gambibgo Azobobisi** stand dieser Brunnen zehn Jahre lang still!

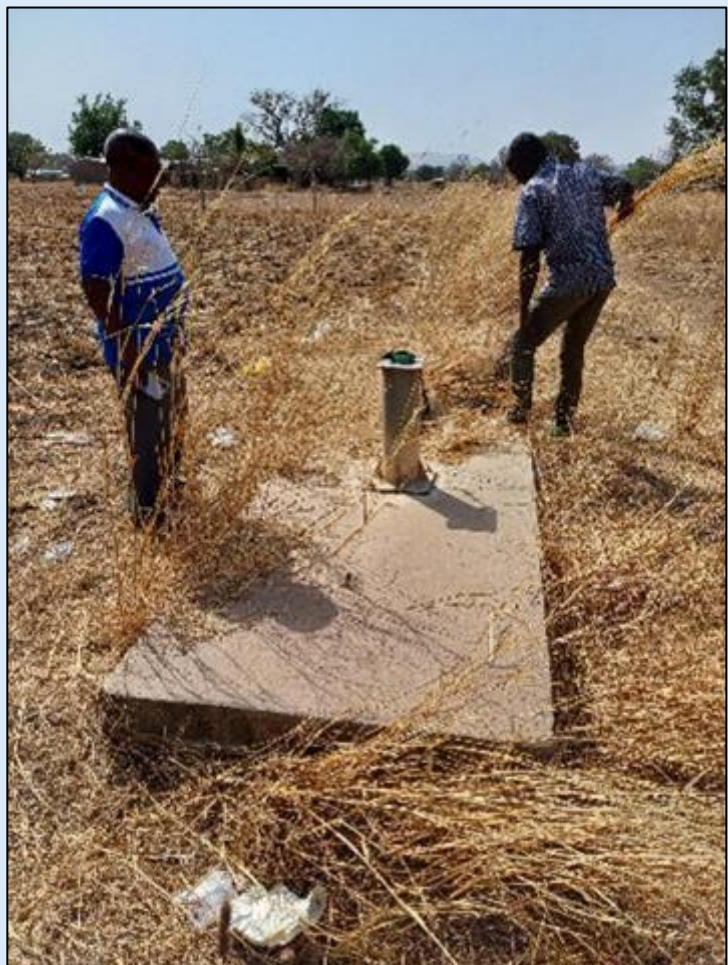
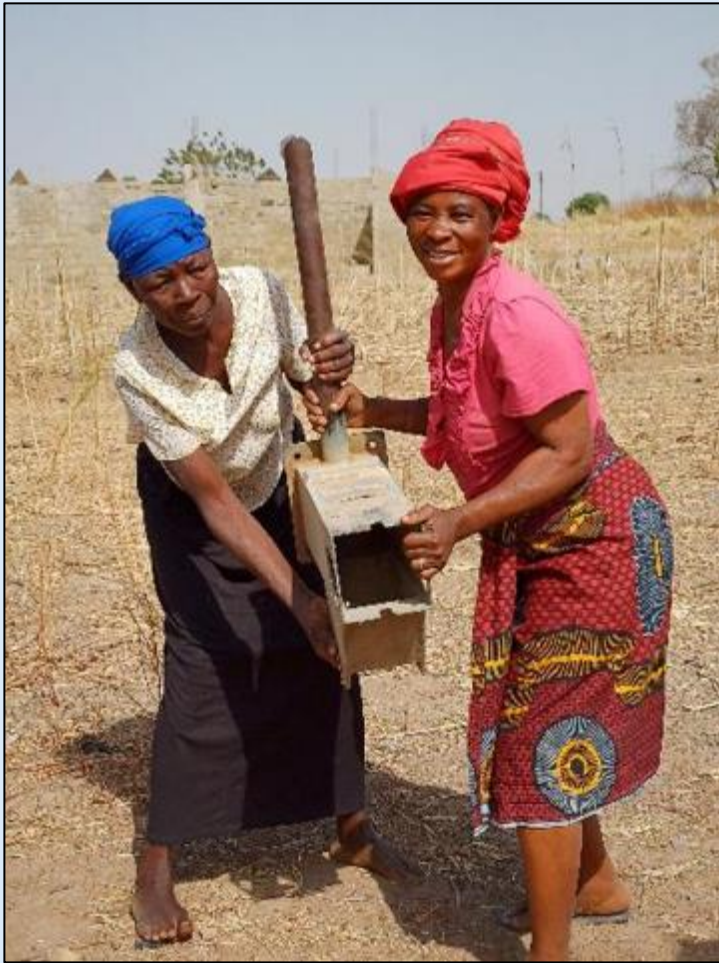
Hier betrachtet Leo Anafu, der Direktor von Water Vision, nachdenklich den überwachsenen Brunnen. Zum Glück hatten die Bewohner die beweglichen Teile der Pumpe abmontiert und das Rohr gut verschlossen.

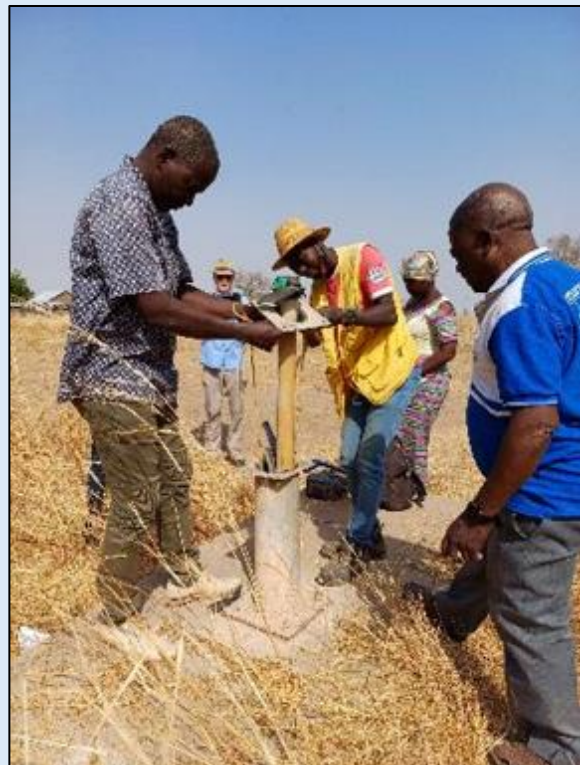
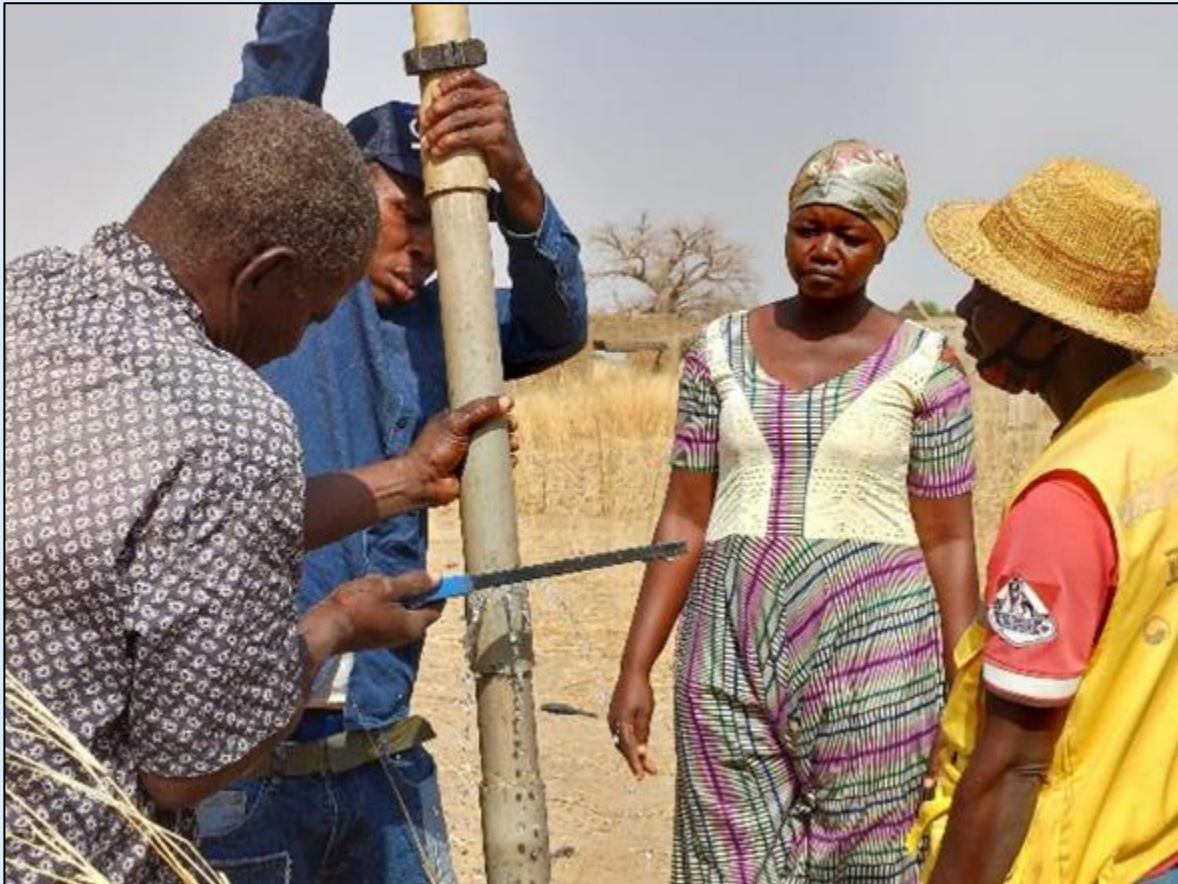
Zuerst muss der Brunnen sorgfältig geöffnet werden und das über 20 Meter lange Brunnenrohr herausgezogen werden. Zum Glück war in diesem Fall das Halterungsseil noch intakt! Sonst wäre dies fast unmöglich und der Brunnen könnte vielleicht gar nicht repariert werden.

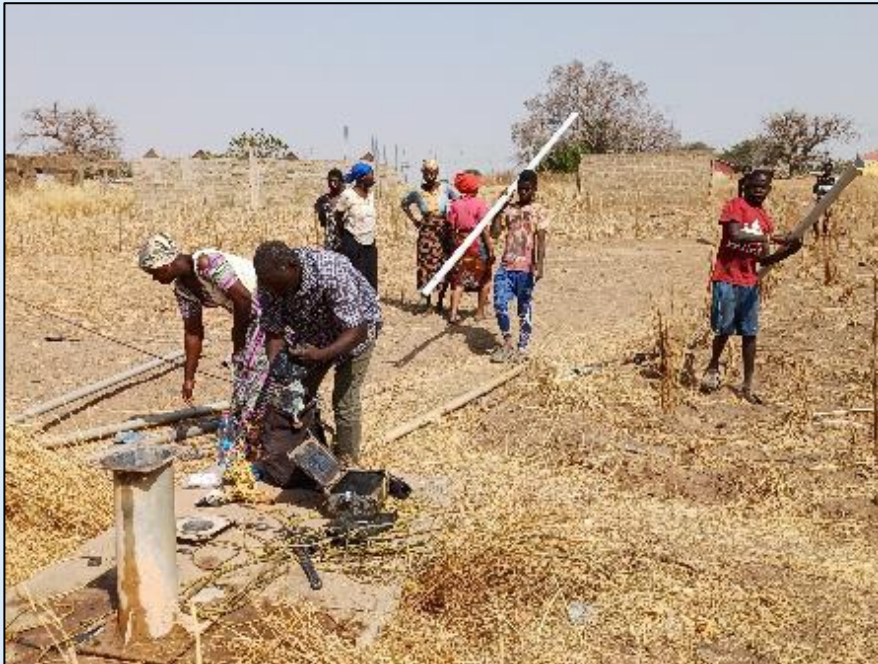
Das Brunnenrohr muss fortlaufend zersägt werden. Unsere Spezialisten erkennen frustriert, dass die PVC-Rohre unsorgfältig und schlecht zusammengefügt worden waren. Dies hat dazu geführt, dass sich das Bohrgestänge nicht frei bewegen konnte und irgendwann blockiert wurde.

Nun sind alle alten Brunnenrohre draussen. Die allzu krummen und kaputten werden durch neue ersetzt und alles wird wiederum gut und gerade zusammengeklebt.

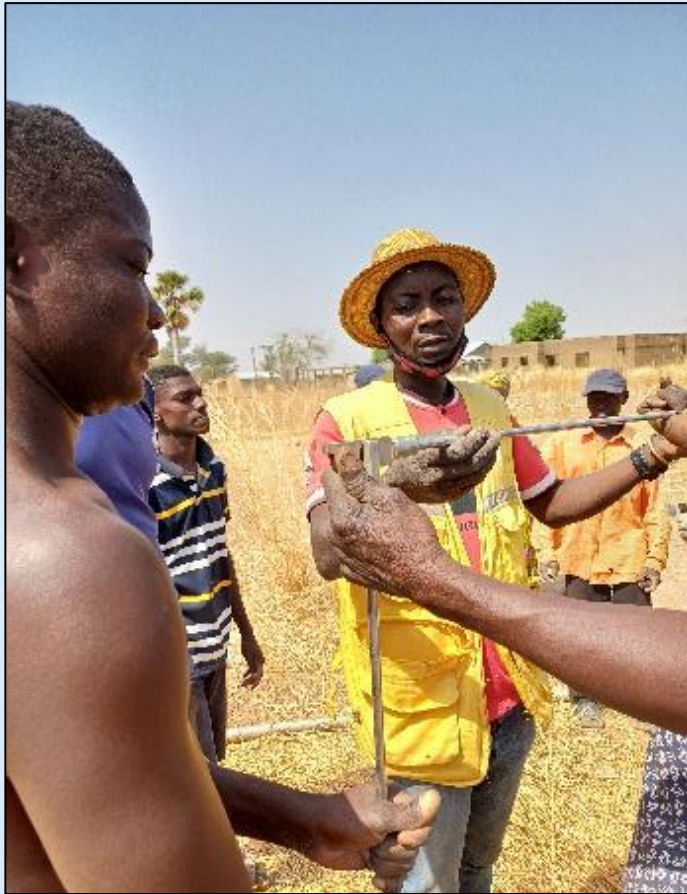
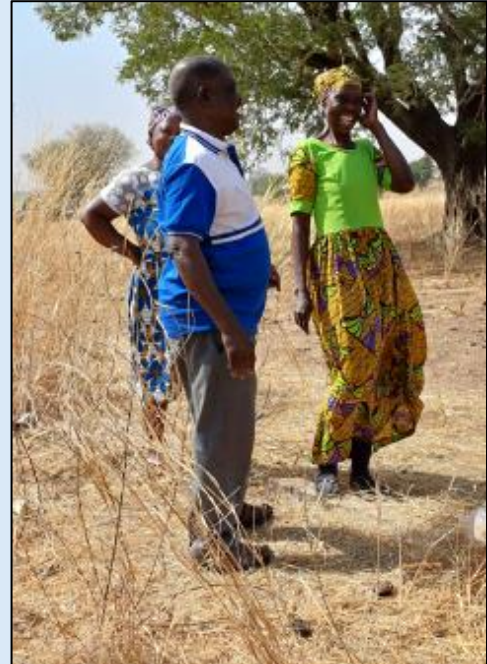
Das Brunnenrohr und der Brunnenkopf sind bereits wieder in der Tiefe des Brunnens verschwunden. Joseph überprüft jetzt die Verbindungen des über 20 Meter langen Brunnengestänges, mit dessen Hilfe dann die Pumpe Wasser aus der Tiefe holen wird.

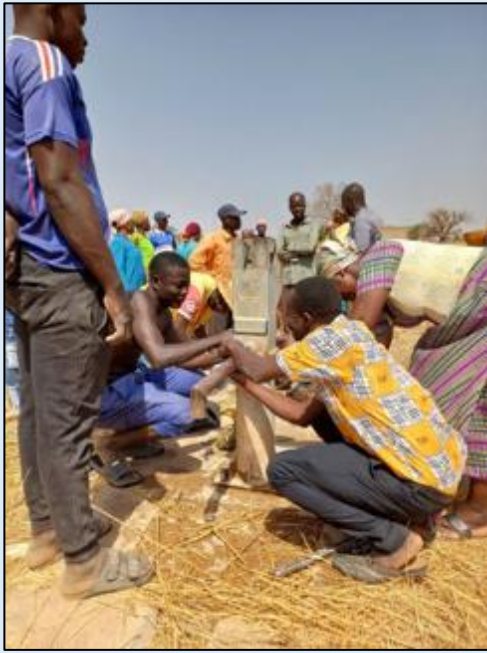
Zuletzt muss alles zusammenmontiert und verschraubt werden. Viele Hände wirken da mit.

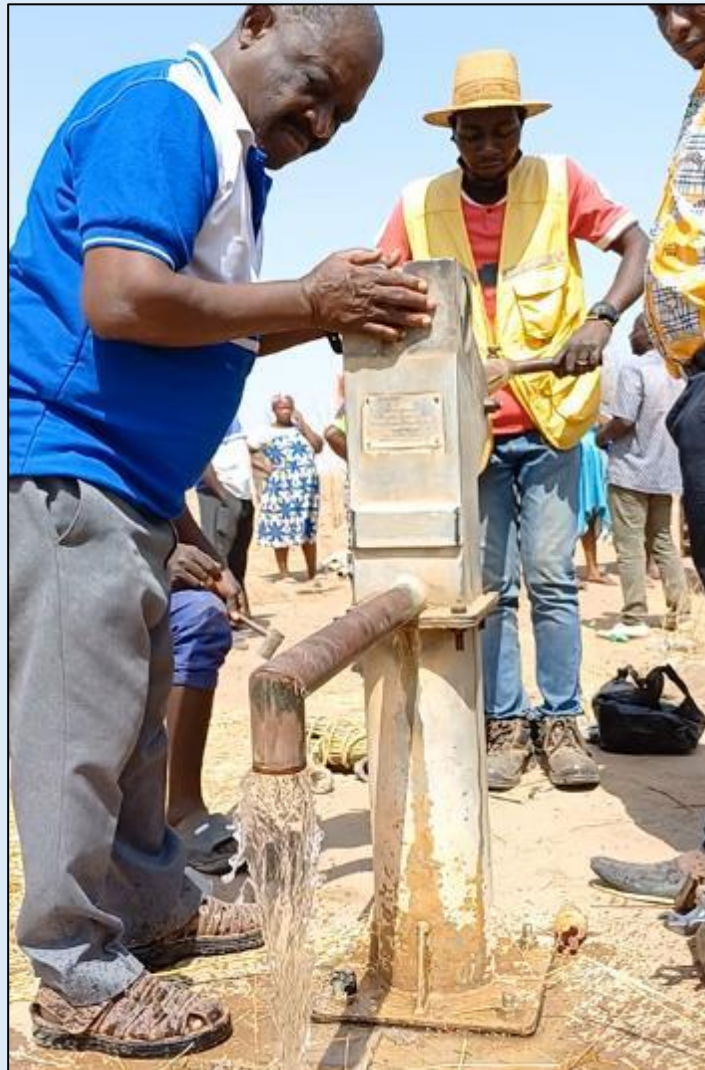
Und schliesslich, gut zwei Stunden nach Arbeitsbeginn fliesst das Wasser wieder!

Zum Schluss wird noch ein Trinkwassertest durchgeführt werden müssen, um sicherzustellen, dass das Wasser einwandfrei und sauber ist.
