Notwendige Deckensanierung

Stand der Innenrenovation der evangelischen Kirche in Steckborn, die voraussichtlich bis Weihnachten andauert

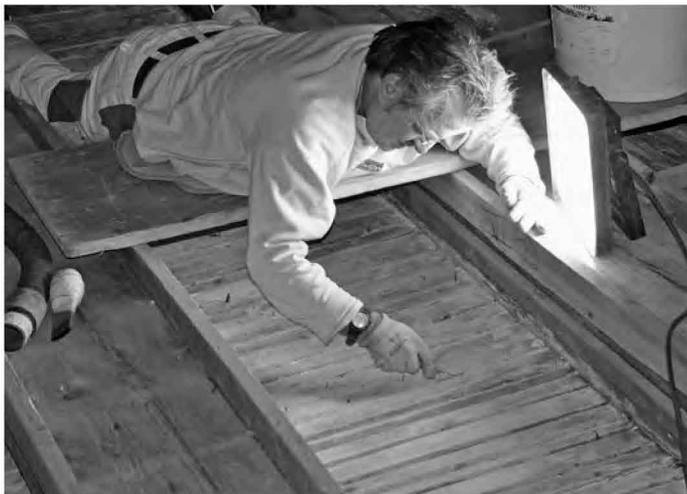
Die sogenannte Bockshaut – sie besteht aus speziellem Mörtel und trägt die Stuckdecke – muss entfernt und wieder neu aufgebaut werden.

Nach den Vorbereitungsarbeiten wurde ein Gerüst eingebaut. In der Woche vor Pfingsten konnte mit der aufwendigen Sanierung der Decke begonnen werden. Nach der grossflächigen Abdeckung des Bretterbodens im Estrich zeigte sich, dass die Stuckdecke nur mangelhaft mit der Tragkonstruktion verbunden ist. Die Decke ist nicht akut einsturzgefährdet, aber die Sanierung ist noch dringender nötig als bisher angenommen. Der Stuckateur muss zunächst die Haftung der Stuckdecke vom Dach-

boden her wiederherstellen. Dazu wird die sogenannte Bockshaut – sie besteht aus speziellem Mörtel und trägt die Stuckdecke – entfernt und wieder neu aufgebaut. Die Stuckdecke wird während dieser Zeit von unten abgestützt.

Die Sanierung der Bockshaut wird noch einige Zeit in Anspruch nehmen. Erst in einem zweiten Schritt können dann vom Kirchenraum her die Risse geschlossen werden, wobei man sich auf die auffälligsten Risse beschränken wird. Erst danach werden die Decke und die Wände neu gestrichen.
